FDV Forvaltning, drift og vedlikehold

Nordvest Ventilasjonsrist

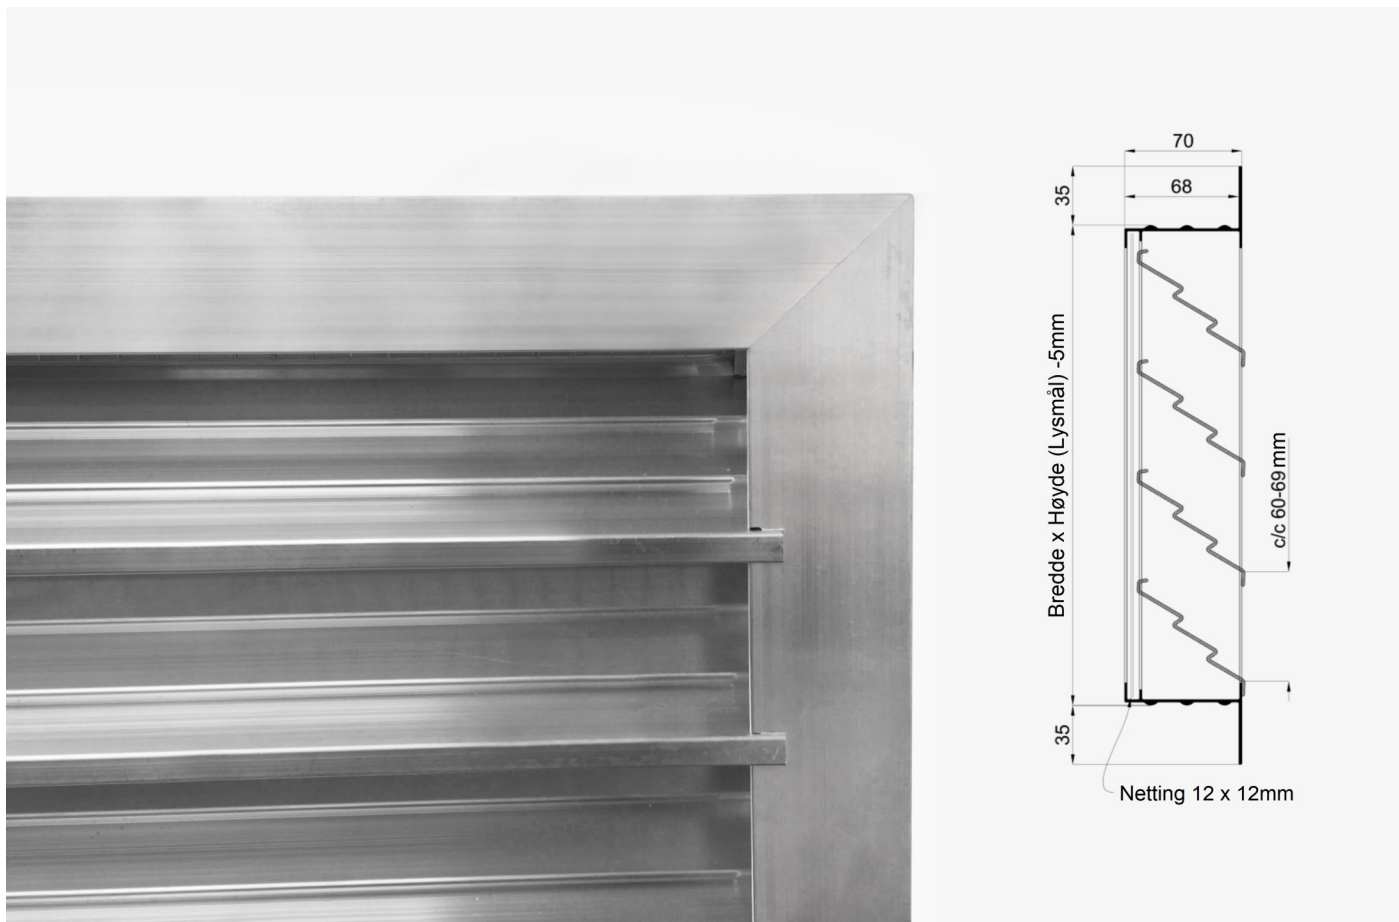
- Ubehandlet sjøvannsbestandig aluminium, legering 6060. Godstykkelse 1,6- 2,0 mm.
- Alternativ overflate: anodisert (eloksert) og polyester brennlakkert (pulverlakk), se ordrebekreftelsen.
- Varmgalvanisert 1mm netting med 12mm masker på baksiden av risten.
- Alternativ netting i andre materialer og maskestørrelser, se ordrebekreftelsen.

- Rense risten for eventuelle løv, fuglefjær etc.
- Kontroller om mekaniske påkjenninger har løsnet risten fra karmen, deformert eller ødelagt lameller.
- Er risten levert med filter, skiftes det ved behov. Se egen FDV for filterkassett og posefilter.
- Er risten levert med varmekabel, bør den kontrolleres jevnlig.
